# **MONITORING VERKEERSVEILIGHEID OUDE LANGENDIJK EN PEPPERSTRAAT**

Gemeente Delft

**Titel:** Monitoring Verkeersveiligheid Oude Langendijk  
**Subtitel:** Gemeente Delft

**Datum:** 1 mei 2023

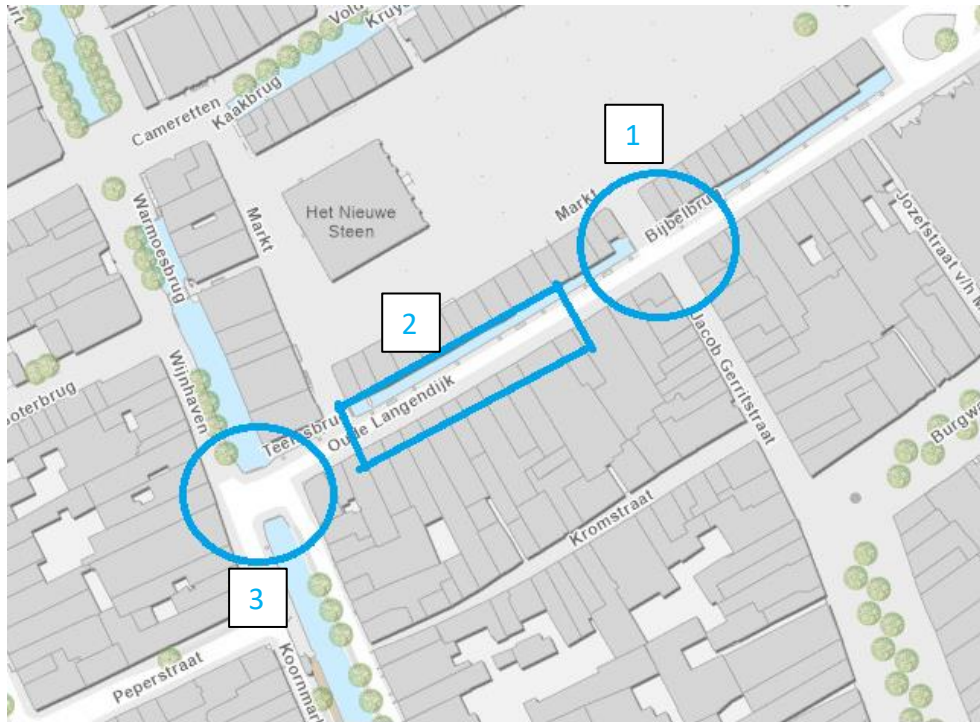
De Oude Langendijk is één van de historische straten in het centrum van Delft en verbindt de Koornmarkt met de Nieuwe Langendijk. De straat is een belangrijke fietsverbinding en er komen meerdere voetgangersgebieden op uit. In totaal zijn op de Oude Langendijk op drie locaties conflictobservaties uitgevoerd (zie figuur 1).

Figuur 1: Oude Langendijk met de drie observatielocaties

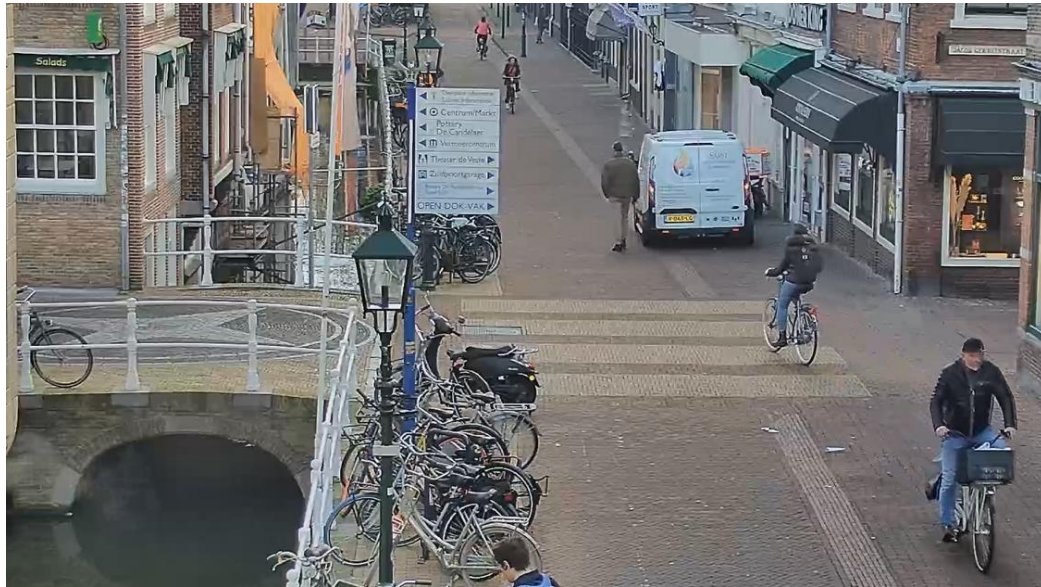
*Figuur 2: Beeld tijdens cameraonderzoek*

De geanalyseerde camerabeelden laten zien dat op de donderdagochtend voornamelijk fietsers en voetgangers aanwezig zijn. Ander verkeer wordt sporadisch waargenomen, waaronder een enkele vrachtwagen. Deze moeten vaak twee keer steken om de bocht (Jacob Gerritstraat richting Oude Langendijk) te kunnen maken. Ondanks het eenrichting regime wordt een aantal keer waargenomen dat (vracht-)auto's uit tegengestelde richting komen gereden. Zij passeren elkaar daarbij met moeite, de Oude Langendijk heeft een smal profiel. Het gedrag van de aanwezige fietsers is niet altijd even voorspelbaar. Sommige fietsers besluiten 'plots' hun fiets te stallen aan de noordzijde (grachtzijde) van de straat; waardoor ze abrupt of zonder te kijken oversteken. Tijdens de observatie leidt dit niet tot conflicten, maar het onvoorspelbaar gedrag maakt de situatie wel minder overzichtelijk.

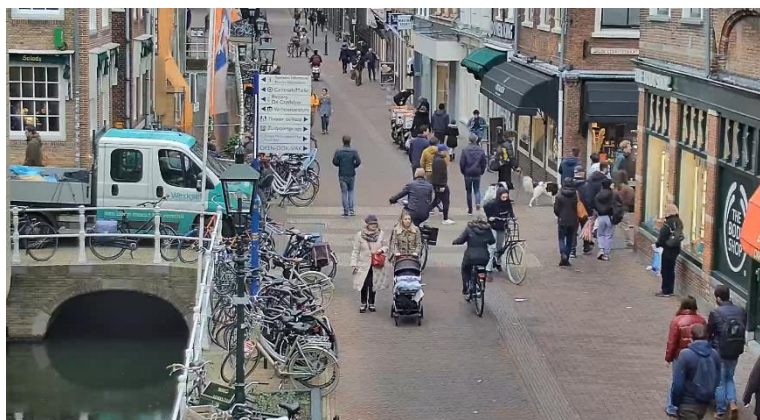
Naast het bovenstaande valt op dat veel fietsers én voetgangers regelmatig voorrang nemen op fietsers, voetgangers en gemotoriseerd

*Figuur 3: De gehele weg wordt door voetgangers en fietsers gebruikt*

verkeer, ook als zij daar geen recht op hebben. In de meeste gevallen wordt hier adequaat op gereageerd, maar in enkele gevallen moeten andere weggebruikers flink uitwijken of worden er zelfs noodstoppen gemaakt. Daarnaast wordt de gehele weg door voetgangers en fietsers gebruikt, beide richtingen op.

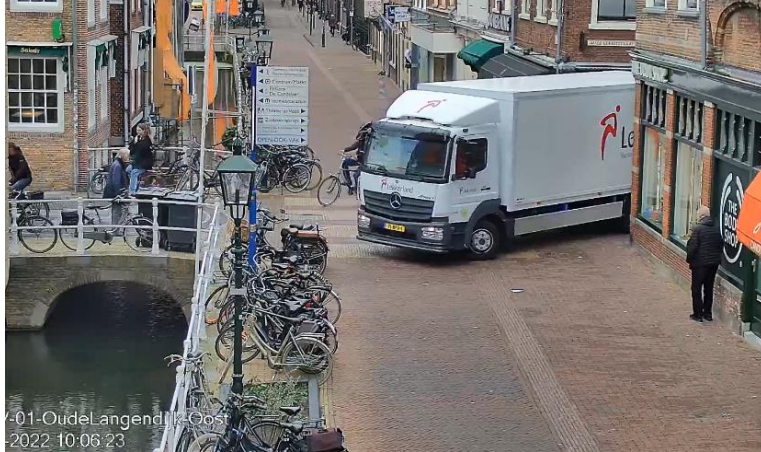
Tijdelijk geparkeerde auto's en vrachtwagens beperken de beschikbare ruimte op de weg, maar zijn ook een belemmering in het zicht bij de kruispunten, waardoor de situatie voor veel andere weggebruikers onoverzichtelijk wordt. Dit zijn vooral pakketdiensten en vrachtverkeer voor het bevoorraden van de winkels.

*Figuur 4: Laad- en losverkeer belemmert (zicht op) het kruispunt*

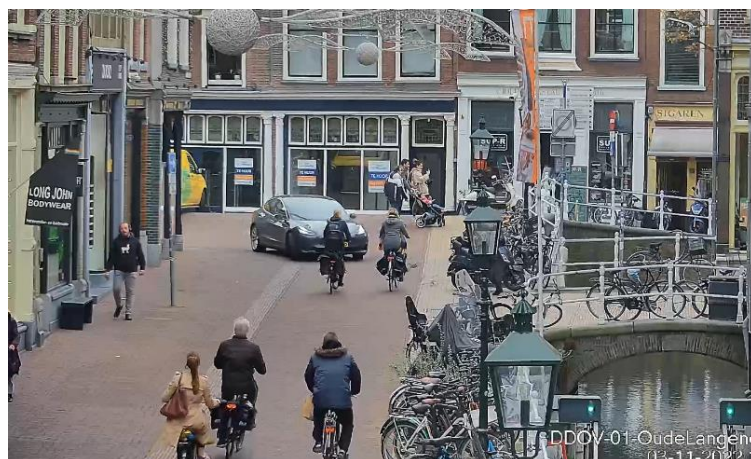
*Figuur 6: Een auto rijdt tegen de richting in de Oude Langendijk en gebruikt daarbij het hele wegvak*

Het inrijdverbod op de Oude Langendijk wordt regelmatig genegeerd. Gemotoriseerd verkeer heeft daarbij een lage snelheid. Ligging op de weg wisselt daarbij per voertuig, waardoor meerdere keren wordt waargenomen dat fietsers tegemoet komend verkeer langs links passeren.

Bij het uitkijken van de camerabeelden is waargenomen dat het inrijdverbod op de Oude Langendijk uit westelijke richting stelselmatig wordt genegeerd. Onderzoek of de aansluiting van de Koornmarkt op de Oude Langendijk zo kan worden vormgegeven dat gemotoriseerd verkeer minder de neiging krijgt om de Oude Langendijk in te rijden.

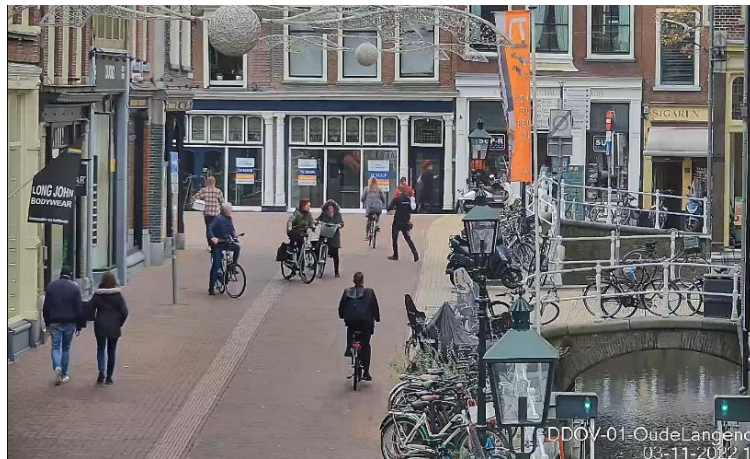
weggebruikers moeten inhouden of afstappen. De conflicten die tijdens het uitkijken van de beelden zijn waargenomen, ontstaan voornamelijk door afwijkend gedrag van weggebruikers, zoals afslaan fietsers die geen richting aangeven of gemotoriseerd verkeer dat op de verkeerde weghelft rijdt.

*Figuur 7: Twee fietsers stoppen om af te slaan en veroorzaken daarbij bijna een aanrijding*

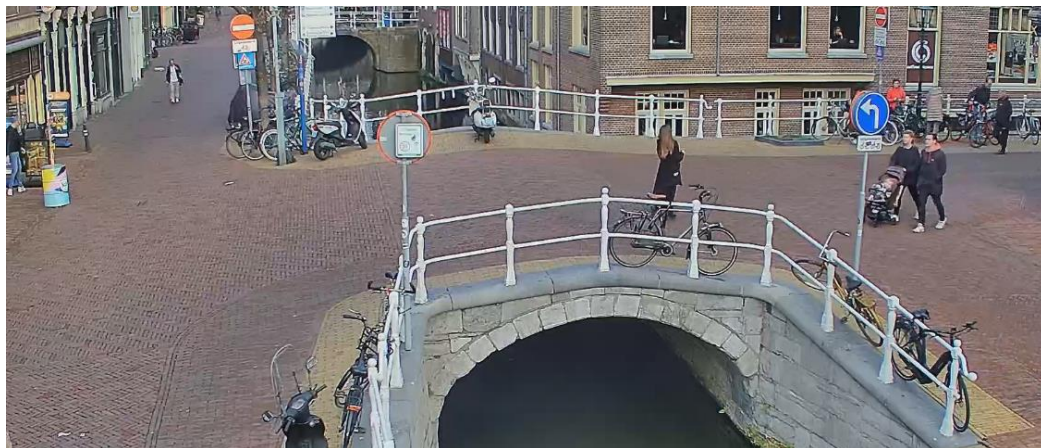
Figuur 8: Beeld tijdens cameraonderzoek

Tijdens de observatie valt op dat veel weggebruikers de (nieuwe) inrichting van de brug en omgeving interpreteren als 'shared space'. Voetgangers die de brug over moeten, lopen niet standaard aan de linker- of rechterzijde, maar vaak ook midden over de weg. Fietzers manoeuvreren zich hiertussen en om elkaar heen. Veel fietsers die de brug over rijden geven geen richting aan, waardoor het voor andere weggebruikers lang onduidelijk is welke richting zij op gaan. Fietzers die uit zuidoostelijke richting van de Koornmarkt komen gereden krijgen vaak geen voorrang van fietsers die vanaf de brug komen aangereden. Datzelfde geldt voor gemotoriseerd verkeer

Voor veel weggebruikers is het op basis van de huidige weginrichting onduidelijk wat van hen wordt verwacht op de Oude Langendijk en de Koornmarkt. Het wordt aanbevolen om een duidelijke keuze te maken in de wegingdeling; voetgangersgebied, shared space of rijbaan en trottoir. Op verschillende zijwegen van de Oude Langendijk staat bebording die een voetgangerszone aangeven, waarbij fietsers en laad- en losverkeer zijn toegestaan. Dat is in feite dezelfde filosofie als nu op de Oude Langendijk zelf is toegepast. Het wordt aanbevolen om deze borden te verwijderen of de Oude Langendijk bij het voetgangersgebied te voegen. Wordt gekozen voor shared space, maak dan door middel van bebording (en communicatie) duidelijk dat op deze locatie daarvoor gekozen is, dat alle klassen weggebruikers gelijkwaardig zijn aan elkaar en men andere weggebruikers in theorie langs alle kanten kan tegenkomen. Zorg ervoor dat in de shared space ruimte het snelheidsverschil en het massaverschil zo klein mogelijk is. Door de wegvakken voor alle gebruikers gelijk in te richten worden de

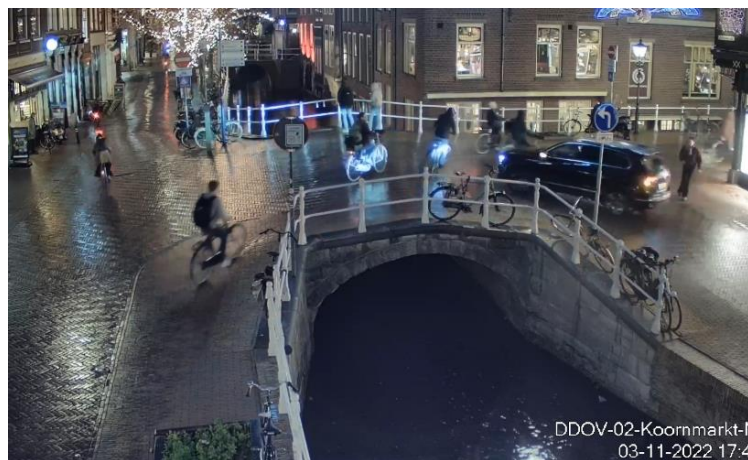
Figuur 9: Gemotoriseerd verkeer krijgt geen voorrang

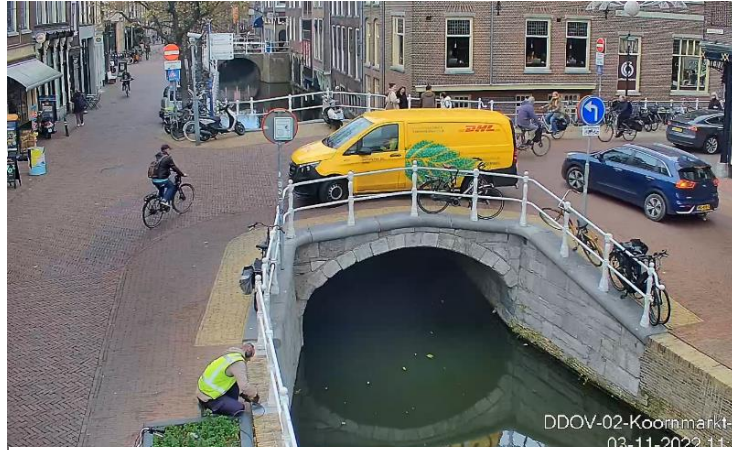
Ondanks het inrijdverbod op de Oude Langendijk worden meerdere voertuigen waargenomen die de straat toch inrijden. Meermaals wordt midden op de brug langdurig stilgestaan door pakketdiensten en laad- en losverkeer.

*Figuur 10: Geparkeerde bestelbus blokkeert langdurig de brug. Het zicht van andere weggebruikers wordt daarbij geblokkeerd*

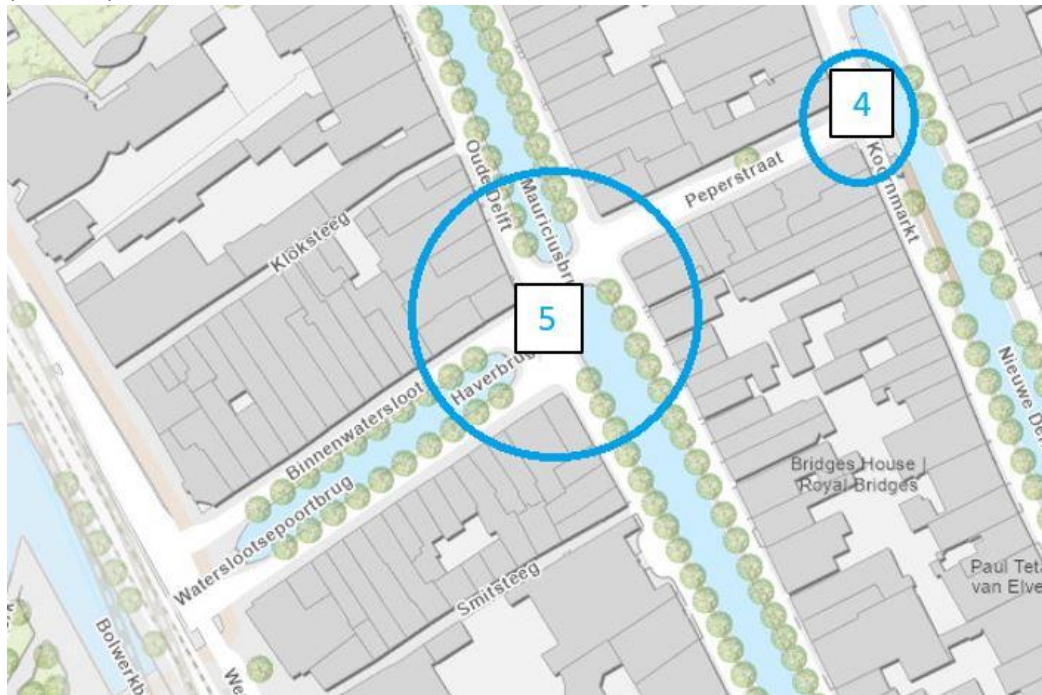
De Peperstraat ligt in het verlengde van de Oude Langendijk en is een belangrijke verbinding tussen Station Delft en de binnenstad, met name voor fietsers en voetgangers. Tevens is hier in beperkte mate gemotoriseerd verkeer aanwezig. Er zijn twee locaties onderzocht; het kruispunt Peperstraat-Koornmarkt (locatie 4) en het kruispunt Peperstraat-Oude Delft-Binnenwatersloot (locatie 5):

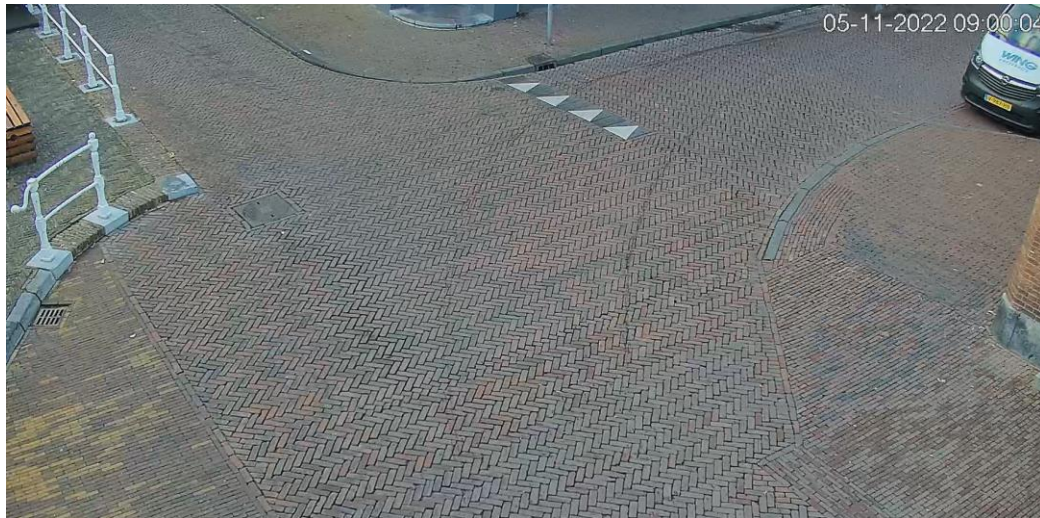
*Figuur 11: Beeld van het kruispunt tijdens het cameraonderzoek*

Bij het uitkijken van de camerabeelden wordt een duidelijke verdeling in verkeersstromen waargenomen. Op de donderdag maken hoofdzakelijk fietsers gebruik van het kruispunt. Op de zaterdag vallen juist groepen voetgangers op. Deze zijn in een haast constante stroom aanwezig. Voor beide groepen weggebruikers is de primaire route Peperstraat - Koornmarkt Noord en vice versa. Het wegvak Koornmarkt in zuidelijke richting wordt weinig betreden. Op de donderdag lijkt de snelheid van de fietsers hoger dan op de zaterdag.

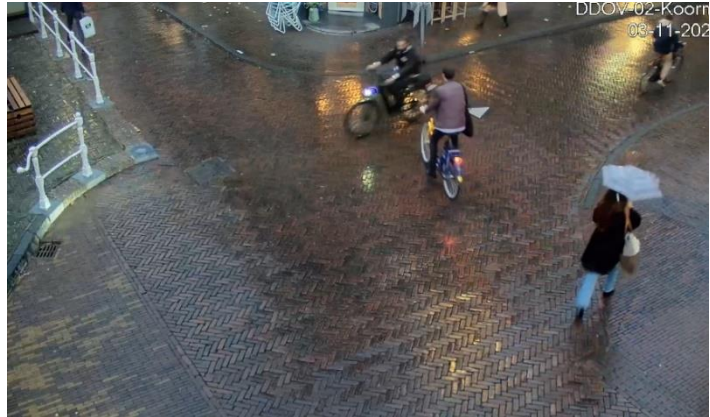
*Figuur 13: Een fietser uit de Peperstraat verleent geen voorrang en komt bijna in aanraking met een andere fietser*

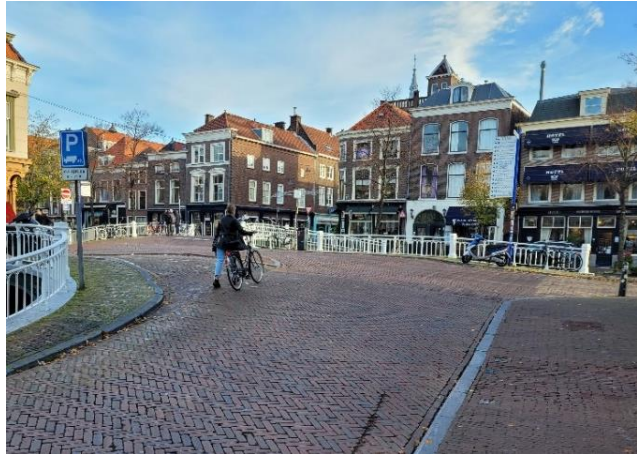
Ter hoogte van aansluiting Binnenwatersloot-Haverbrug bevindt zich een aangewezen laad- en loslocatie. Gemotoriseerd verkeer kan hier maandag t/m zaterdag tussen 08.00 en 21.00 uur gebruik van maken. Als er een groter voertuig staat wordt het zicht voor weggebruikers op de Binnenwatersloot belemmerd.

*Figuur 17: Het kruispunt gezien vanaf de Binnenwatersloot. Aan de linkerkant bevindt zich een laad- en losplaats*

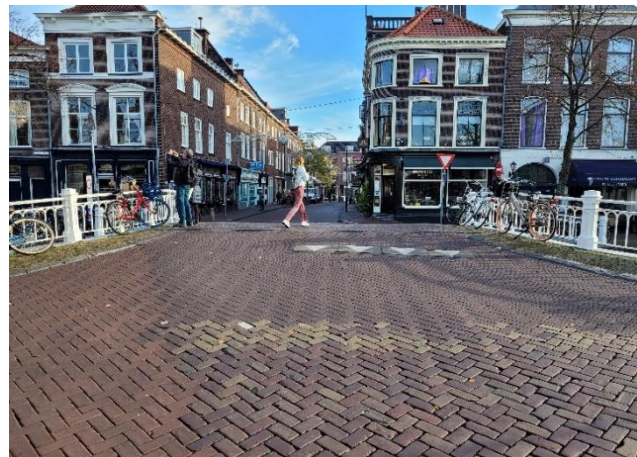
Locatie 5 bevindt zich ten westen van de Peperstraat, ter hoogte van de Haverbrug en Mauriciusbrug. Er is sprake van een gelijkwaardig kruispunt. De Binnenwatersloot, ten westen van de bruggen, ligt in het verlengde van de Peperstraat en is onderdeel van de fietsverbinding van en naar het centraal station. In de Binnenwatersloot en Oude Delft bevindt zich een trottoir van circa 2 meter breed, maar op de Haverbrug en Mauriciusbrug zijn de trottoirs erg smal (circa 0,50 meter).

*Figuur 16: Haaiantanden midden op de Mauriciusbrug. Tevens bevinden zich aan beide zijden van de brug geparkeerde fietsen*

Op en rond de Mauriciusbrug is de verkeerssituatie voor veel weggebruikers onduidelijk. Omdat de rijbaan en het trottoir op hetzelfde niveau zijn aangebracht, lopen veel voetgangers de route station – binnenstad over de rijbaan. Voor wat betreft de wegindeling wordt dan ook aanbevolen om, net als bij de andere locatie, een keuze te maken in het type wegindeling (voetgangersgebied, shared space of klassieke wegindeling). De Mauriciusbrug is in feite te smal voor de huidige hoeveelheid voetgangers en fietsers in combinatie met het aanwezige gemotoriseerd verkeer. Beelden van de conflictobservatie laten zien dat bij oponthoud van een auto of vrachtwagen de brug vrijwel direct vaststaat. In het gemeentelijk mobiliteitsplan is de ambitie uitgesproken om de route station Delft – binnenstad primair in te richten op

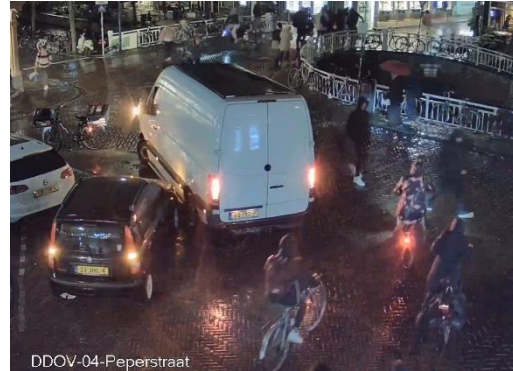
De laad- en losplaats wordt regelmatig gebruikt, soms zelfs door meerdere voertuigen. In een enkel geval wordt zelfs de geleider naast de losplaats gebruikt als tijdelijke parkeerplaats. In alle gevallen wordt het zicht op het kruispunt voor andere weggebruikers beperkt, wat tijdens de uitgekeken camerabeelden leidt tot een toename van verkeersonveilige situaties, met name in het geval van de foutgeparkeerde voertuigen.

*Figuur 19: De laad- en losplaats wordt door 3 voertuigen gebruikt en op de middengeleider staan bezorgfietsen gestald*

De laad- en losplaats op de Binnenwatersloot wordt regelmatig meerdere uren bezet door bestelbussen en dubbel gebruikt. Daarbij staan bezorgscooters op de geleider tussen de losplaats en het kruispunt. Dit leidt tot een onoverzichtelijke en onveilige situatie.
